**Verkennend
bodemonderzoek**

Project Bochtafsnijding
Delftse Schie

Provincie Zuid-Holland, Directie Ruimte en
Mobiliteit
de heer W. Koning
Postbus 90602
2509 LP 'S-GRAVENHAGE

16 augustus 2010

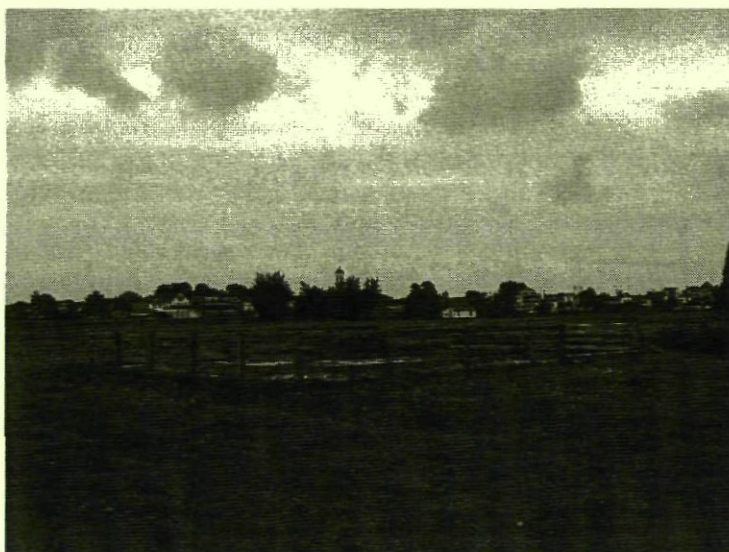
De aangemerkte watergangen (weidesloten) hebben een gezamenlijke lengte van ca. 3700 m. De onderzochte vaarweg heeft een lengte van circa 1300 m. Op onderstaande foto is een deel van de locatie weergegeven. In bijlage 6 zijn enkele aanvullende foto's opgenomen.
